NEYTENDASTOFA

# ÁSTAND RAFLAGNA Á VERKSTÆÐUM

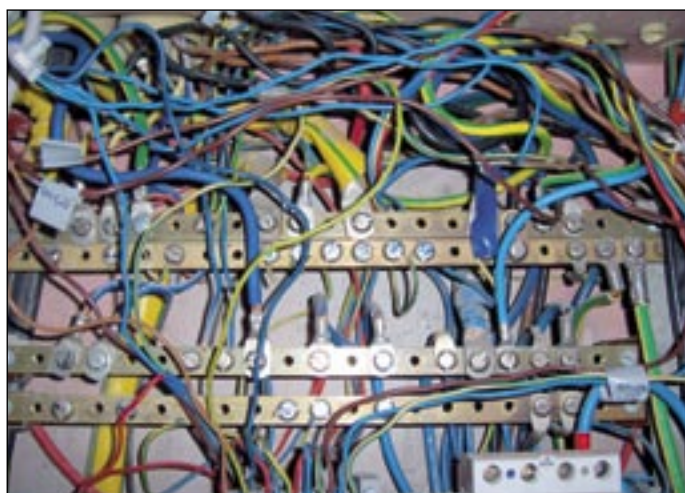
Við töflutaugar voru gerðar 13% athugasemda (461). Litamerking þeirra var í mörgum tilfellum röng, hita- og brunaskemmdir voru á taugum eða tengingar þeirra lausar.

Mynd 3. Slæmur frágangur töflutauga.

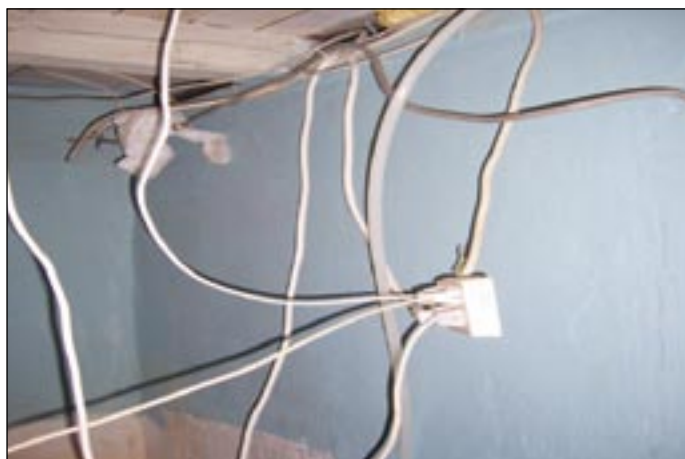
Mynd 6. Rangur frágangur raflagna og rafbúnaðar.

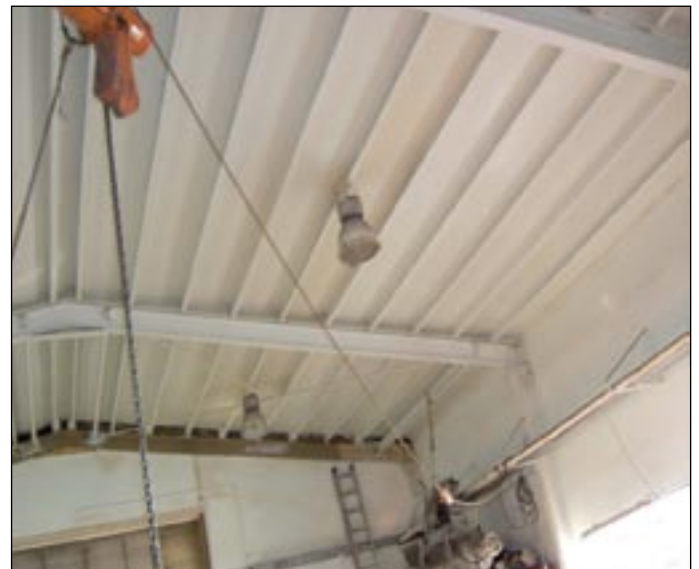
Algengt er að fjöldi og staðsetning tengla á verkstæðum sé ekki í samræmi við notkun. Lausataugar eru gjarnan notaðar til þess að tengja rafmagnstæki við tengil. Lausataugar eru hins vegar fyrst og fremst ætlaðar fyrir færanlegan rafbúnað, t.d. handverkfæri. Þegar nýtt rafmagnstæki er sett upp eða endurskipulagning á staðsetningu tækja hefur farið fram er rétt að fá löggiltan rafverktaka til að breyta raflögn hússins og koma þannig í veg fyrir óhóflega notkun lausatauga. Á mynd 8 er dæmi um óhóflega notkun lausatauga.

Mynd 8. Of löng lausataug.

Til að auka öryggi starfsfólks og minnka líkur á truflun á starfsemi ætti að fá löggiltan rafverktaka til að yfirfara raflögn og rafbúnað reglulega, t.d. einu sinni á ári.

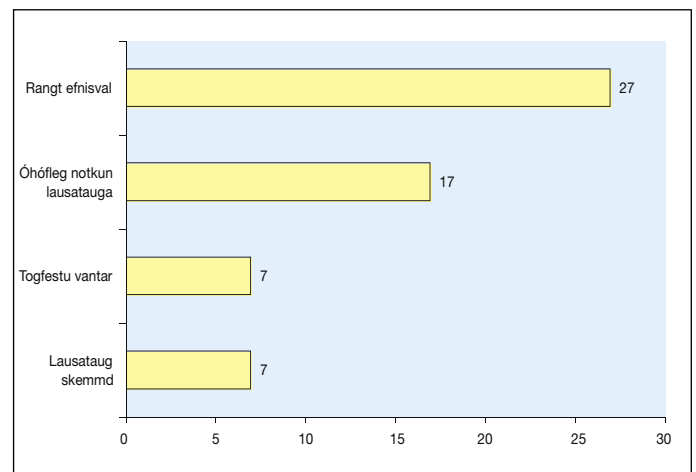
- Fjöldi og staðsetning á tenglum í húsnæðinu er ekki í samræmi við notkun m.a. er bent á að dekkjavél er tengd með langri lausataug.
- Gildleiki lausataugar og málstraumur tengils er ekki í samræmi við yfirstraumsvörn.
- Óhófleg notkun lausatauga, þær of langar eða frágangur rangur.

Mynd 9. Athugasemdir við lausataugar.

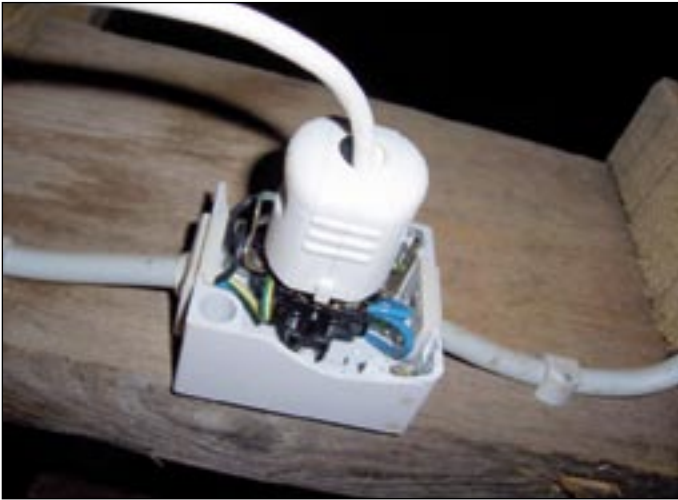
Mynd 10. Brotinn tengill, snertihætta.

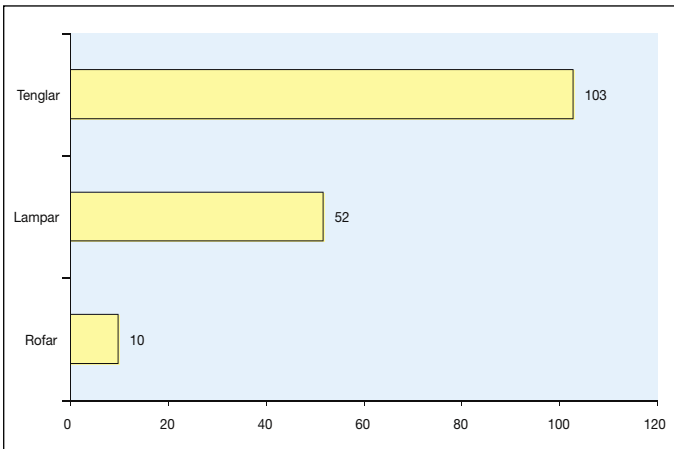
- Þéttleiki tengils er ekki í samræmi við aðstæður, þar sem ekki er notaður innfærslubúnaður.
- Þéttleiki tengla á verkstæði er ekki í samræmi við aðstæður.
- Þéttleiki rofa og tengla í lakklefa er ekki í samræmi við aðstæður.
- Þéttleiki tengla er ekki í samræmi við aðstæður og lok eru brotin af tenglum að hluta.
- Þéttleiki lampar á verkstæði er ekki í samræmi við aðstæður.
- Hlífdargler er brotið á lampar á verkstæði og þéttleiki því ekki í samræmi við aðstæður

Mynd 11. Athugasemdir við þéttleika rafbúnaðar.
