Ástand raflagna í hesthúsum

LÖGGILDINGARSTOFA
Rafmagnsöryggisdeild

Skoðun raflagna í hesthúsum árið 2000

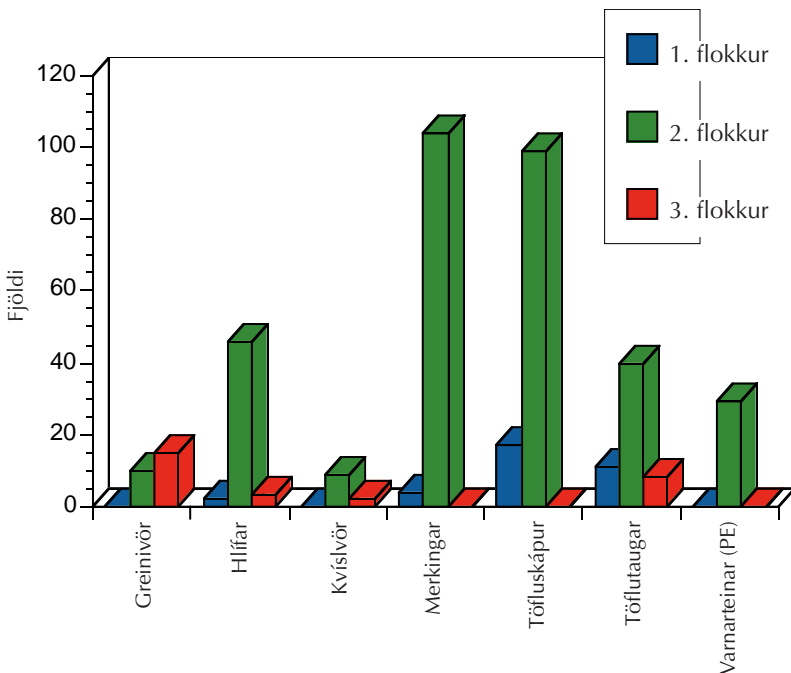
Mynd 2. Athugasemdir við aðaltöflur og greinitöflur.

Flestar athugasemdir voru gerðar við frágang töfluskápa eða 116 (sjá mynd 2). Helstu athugasemdirnar voru að þéttleiki töfluskápa gagnvart ryki og vatni var

ekki nægur, aðgengi að töflum var í mörgum tilfellum óviðunandi og óhreinindi, sag og ryk var í töflum en slíkt getur valdið brunahættu.

Í 108 tilvikum voru gerðar athugasemdir við merkingu búnaðar í rafmagnstöflum. Helst var að búnaðurinn var ómerktur, rangt merktur eða merkingar um spennukerfi raflagnarinnar vantaði.

Þá voru gerðar 59 athugasemdir við raftaugar í töflum. Litamerking þeirra var í mörgum tilfellum röng, hita- og brunaskemmdir voru á taugum eða tengingar þeirra lausar.

Einnig var hlífum í rafmagnstöflum ábótavant eða í 51 tilfelli. Þær ýmist vantaði, voru götöttar, illa festar eða lausar.

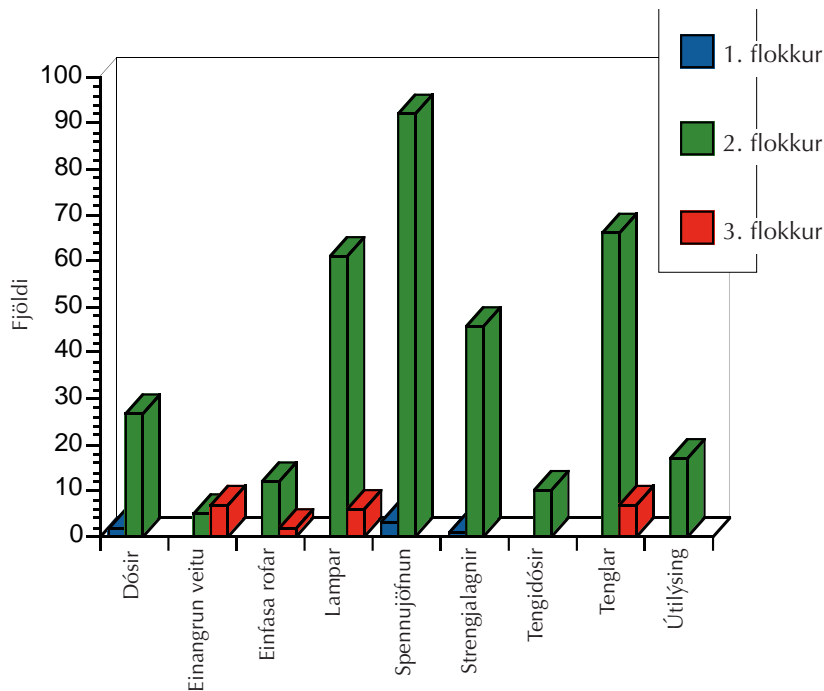
Mynd 3. Ástand raflagna og búnaðar

Flestar athugasemdir, eða 95, voru gerðar við frágang spennujöfnunartenginga eins og sést á mynd 3. Í flestum tilvikum vantaði spennujöfnunartengingar eða þær ekki samkvæmt reglum. Þá vantaði í mörgum tilvikum tengingu á milli inntakspípa heita og kalda vatnsins eða tæring pípa á tengistað var það mikil að hún hindraði gott leiðið samband.

Í 73 tilvikum voru gerðar athugasemdir við tengla. Þeir voru ýmist brotnir, lok vantaði á þá eða þeir voru lausir. Þéttleiki tengla gagnvart ryki og vatni var oft ekki nægur. Þá voru varnarsnertur margra tengla óvirkar sem getur skapað mikla hættu.

Gerðar voru 67 athugasemdir við frágang lampa. Hlífdargler þeirra vantaði eða var brotið. Varnartengingar (jarðtengingar) margra lampa reyndust óvirkar. Þéttleiki lampa gagnvart ryki og vatni var í mörgum tilfellum ekki nægur.

Strengjalagnir voru ekki samkvæmt reglum í 47 tilfellum. Strengir voru lausir, hlífðarkápa þeirra hafði dregist úr úr tengidósum, endabúnað vantaði á strengenda og fleira þess háttar.

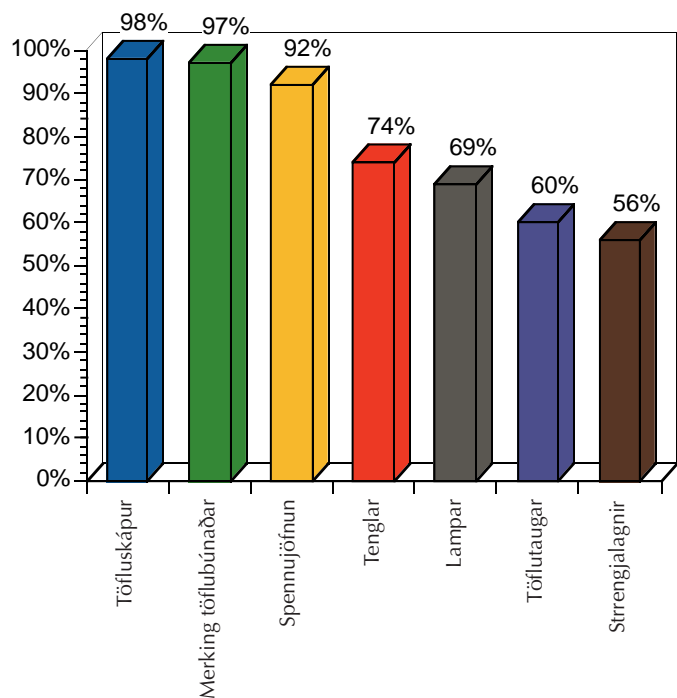
Mynd 4. Athugasemdir sem gerðar voru við skoðun.

Athygli vekur að athugasemdir eru gerðar við töfluskáp, merkingu töflubúnaðar og spennujöfnun í nær öllum skoðunum eins og sjá má á mynd 4. Því má leiða sterkar líkur að því að þessa ágalla sé að finna í flestum hesthúsum landsins.

Hið slæma ástand töfluskápa, sem niðurstöðurnar gefa til kynna að sé mjög almennt, er mikið áhyggjuefni þar sem það getur haft í för með sér mikla brunahættu.

Þá var rafbúnaður, svo sem lampar og tenglar, víða í ólagi en rétt er að hafa í huga að marga bruna af völdum rafmagns í gegnum tíðina má einmitt rekja til þeirra hluta.

Einnig er veruleg þörf á úrbótum varðandi spennujöfnun og merkingar í rafmagnstöflum.

fagþekkingu. Eigendur og umráðamenn hesthúsa bera ábyrgð á ástandi þess rafbúnaðar sem þar er notaður. Látið því löggiltan rafverktaka yfirfara raflagnir og rafbúnað í hesthúsum og tryggji þannig öryggi manna og hesta.
