Brunamálastofnun

# Ástand raflagna í leikskólum

## Formáli

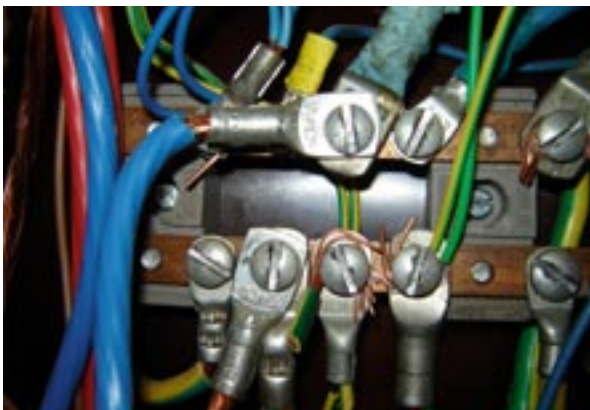
Þá voru 10% athugasemda (108) gerðar við hlífur í töflum. Þær ýmist vantaði, voru götóttar eða lausar.

Mynd 3a. Hlífur vantar.

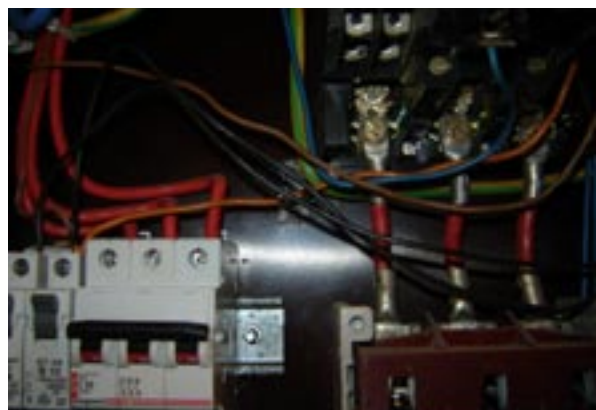
Mynd 3b. Hlífur vantar.

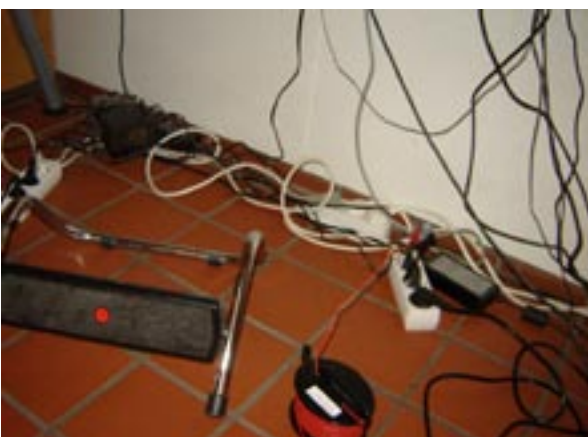
Gerðar voru 59 athugasemdir við fjöltengla eða 8% af heildar athugasemdum.

Mynd 6a. Frjálsleg notkun á fjöltenglum.

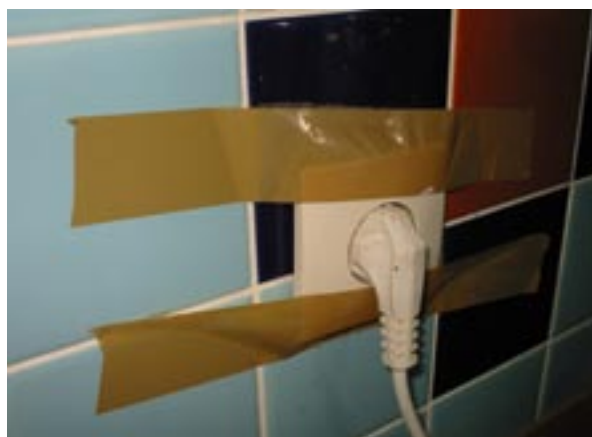
Mynd 6b. Laus tengill, snertihætta.
