## Minnisblað um einangrun útveggja

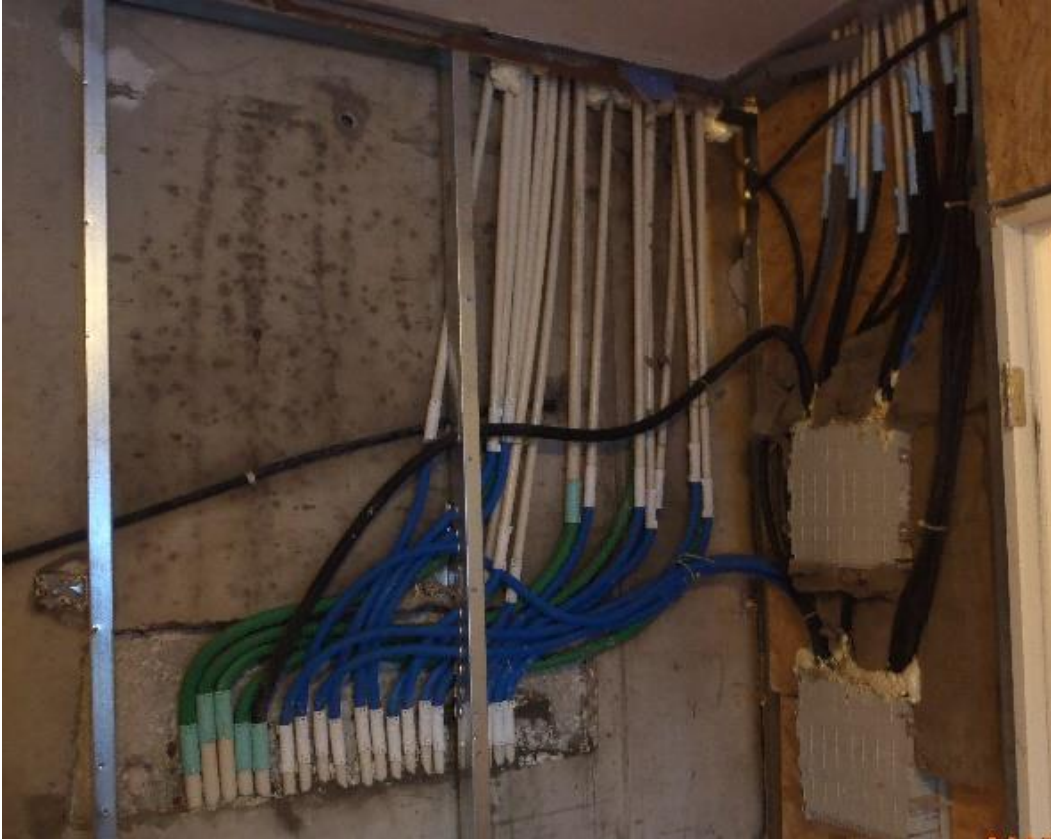
Undanfarin ár virðist sem byggingaraðilar og stundum hönnuðir sleppi því að setja lagnagrind fyrir innan rakavörnina til sparnaðar og öllum lögnum komið fyrir utan við rakavörnina, stundum út í köldum útveggnum eins og mynd 1 hér á eftir sýnir.

Mynd 1. Raflagnir lagðar út að og í kaldan útvegg.

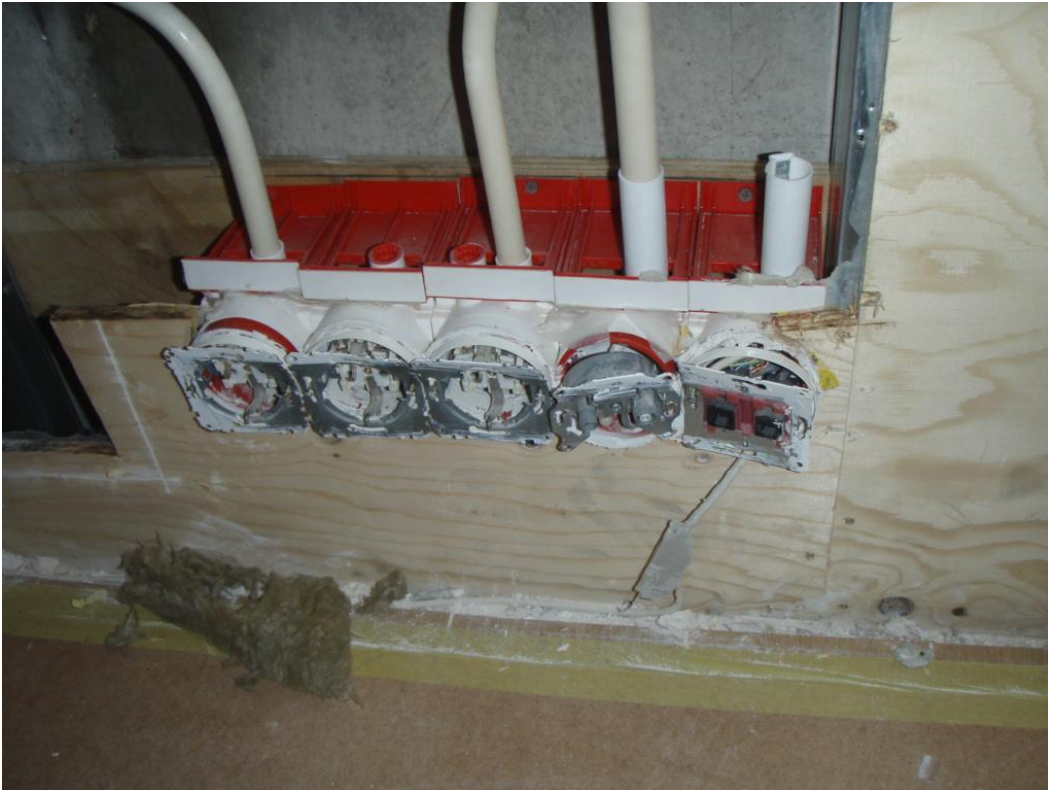
Síðan er skorið gat á rakavörnina fyrir lögnum og rafmagnsdósnum. Þær eru oft festar á krossviðarkubb sem festur er á kaldan útvegginn, sjá mynd 2, og myglar krossviðurinn hratt ef raki kemst að honum, sjá mynd 3.

Þessi frágangur brýtur allar góðar venjur um vandað rakavarnarlag í byggingarluta þar sem utarlega er efnislag með meðal- eða mikla rakamótstöðu.

Rakaöryggi byggingarhlutans er minna en ella og lítið má út af bregða svo ekki komi til rakaskemmda og myglu.

Mynd 2. Göt eru skorin í rakavörn til að koma fyrir rafmagnsdósum.

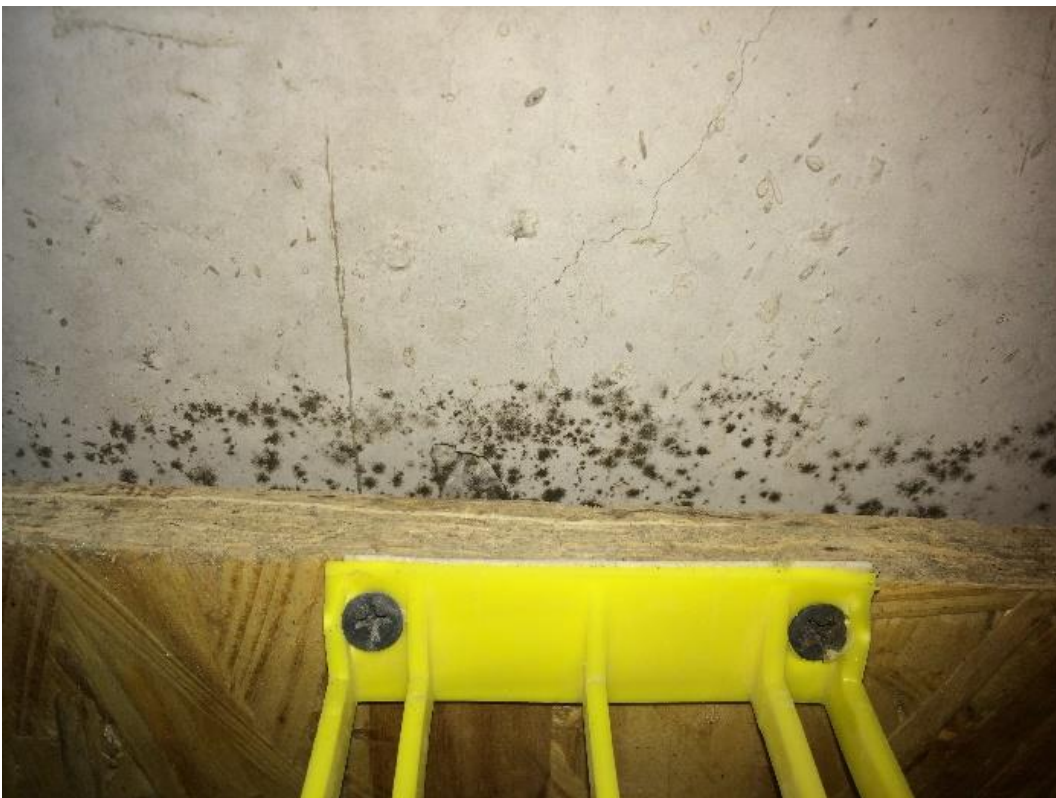
Mynd 3. OSB-krossviður er festur á kaldan steinvegginn og hann myglar og steypa einnig

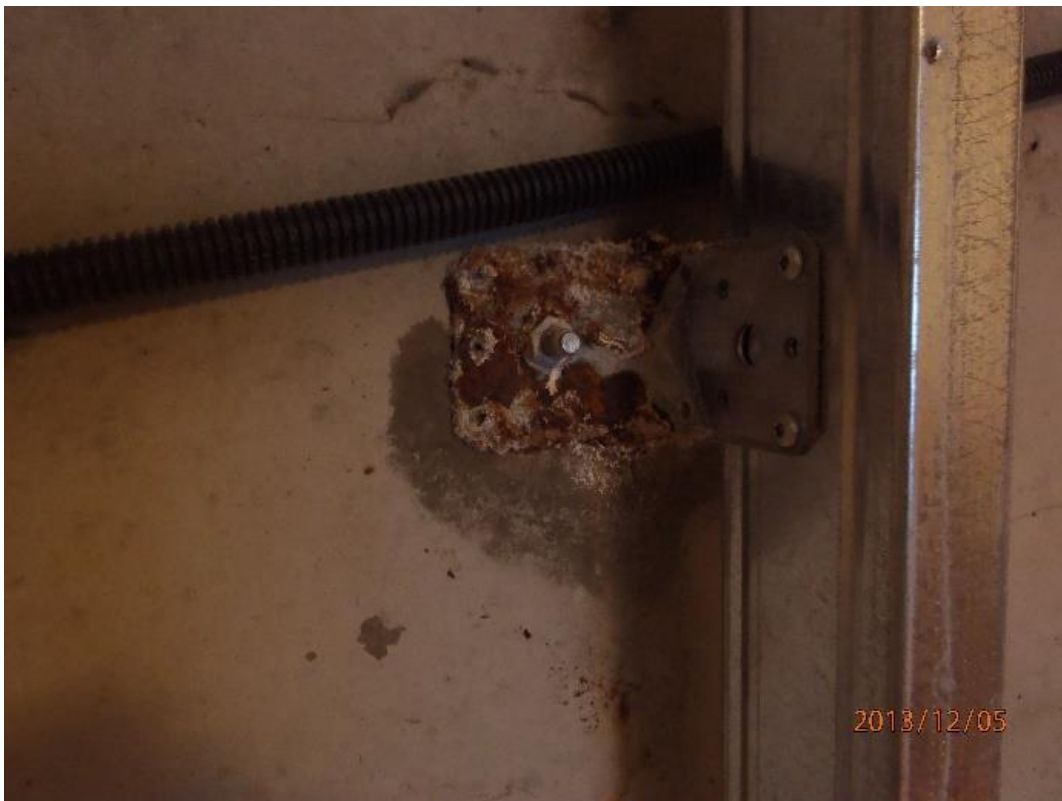
Oft er þetta umtalsverður raki sem kemst að útveggnum. Við höfum séð ryðgaðar stoðir og festingar, mynd 4, jafnvel ísbrynjur innan á veggnum.

Mynd 4. Ryðgaður festivinkill í nýlegu húsi

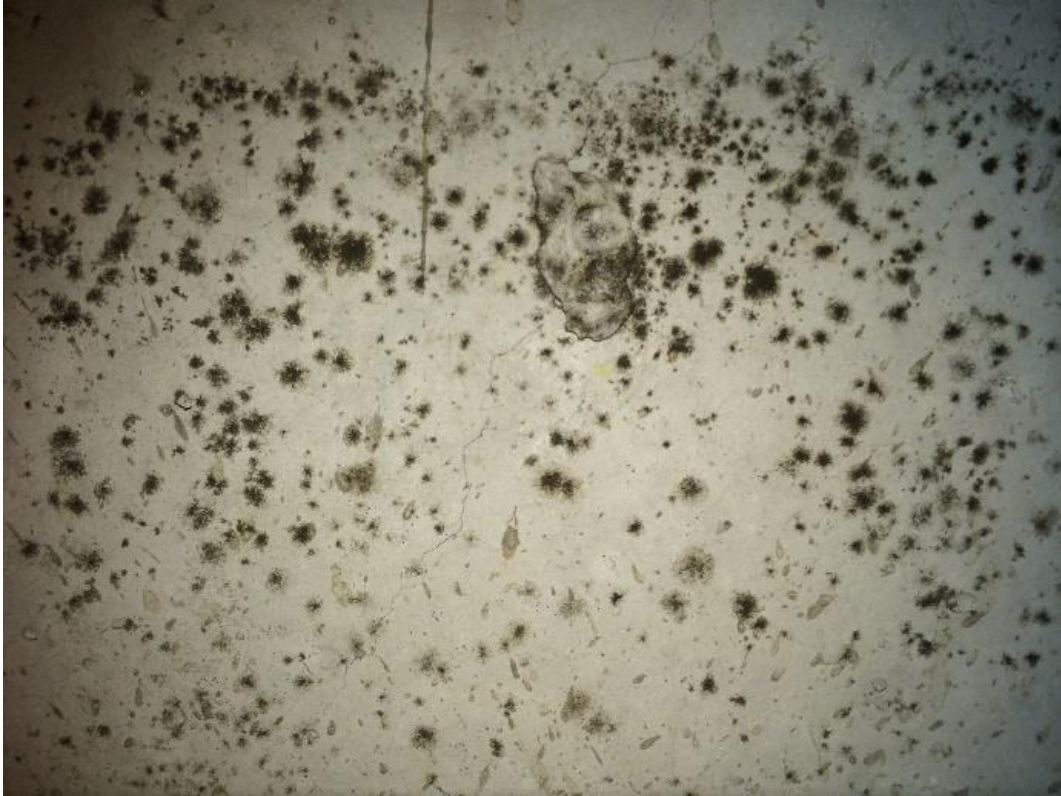
Margir telja að mygla þrífist ekki á yfirborði steypu en það er alrangt eins og myndir 5 og 6 sýna. Ryk og aðrar agnir á yfirborði steypunnar eru nægilegt æti fyrir mygluna.

Myglan þarf hins vegar raka og það virðist nóg af honum í veggjum byggðum upp á þennan hátt. Þessi mygla er hins vegar ekki sýnileg fyrr en veggirnir eru opnaðir og oftast eru það heilsufarsvandamál sem fyrst vekja athygli á því að eitthvað sé ekki í lagi og það gerist í sívaxandi mæli.

Mynd 5. Mygla á yfirborði steypis útveggs í nýlegu húsi.

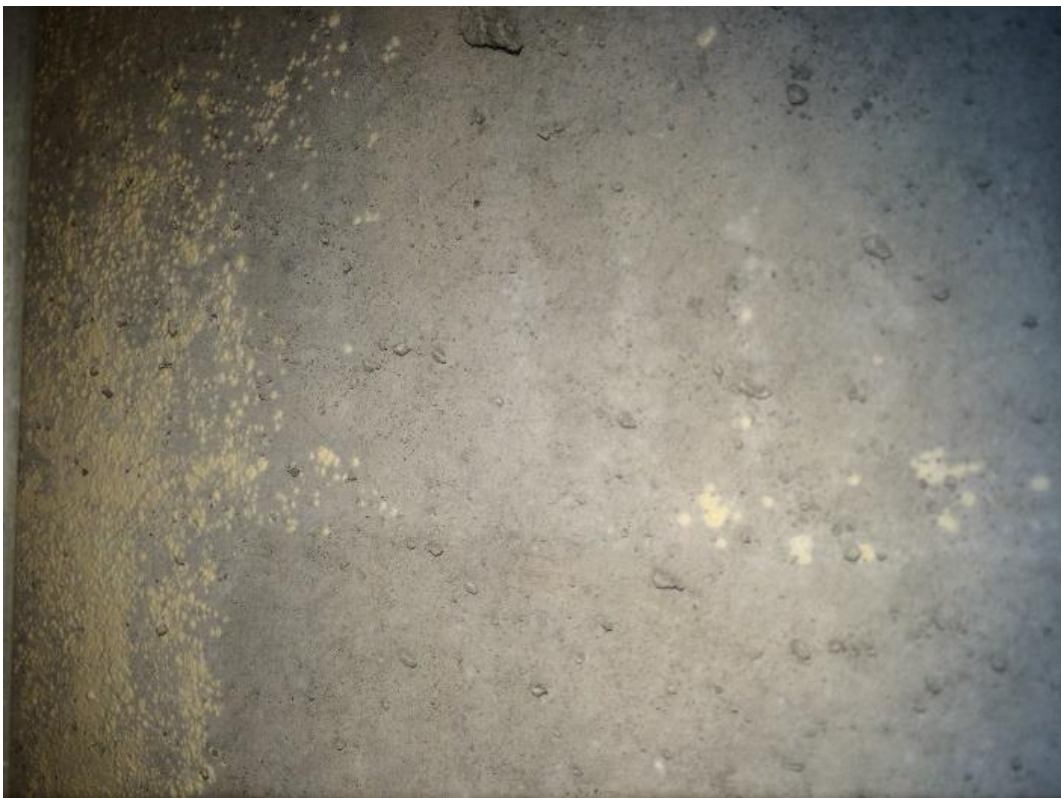
Mynd 6. Mygla á yfirborði steypis útveggs í nýlegu húsi.

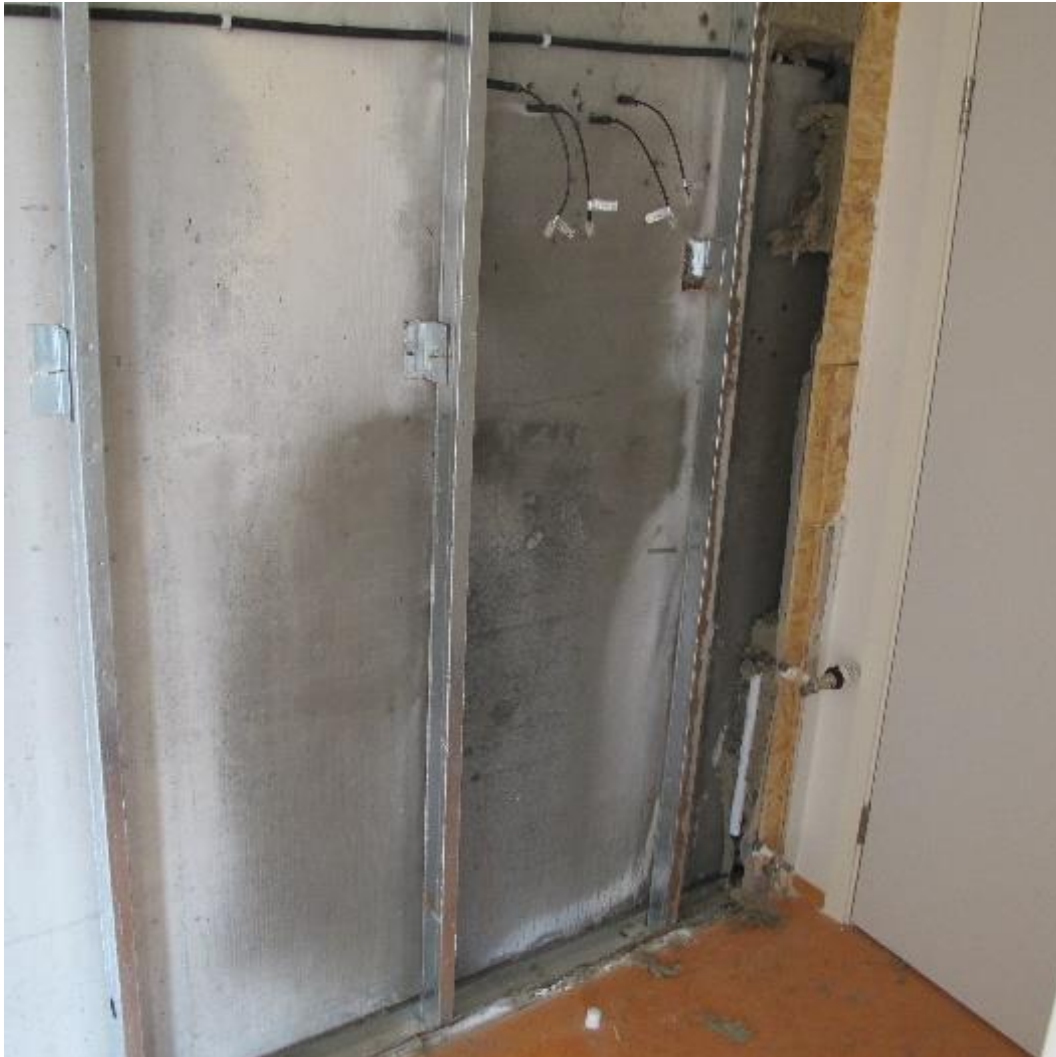
Og þegar við opnum út að steipta veggnum þá blasir oft við blautur útveggur, mynd 7.

Mynd 7. Rennblautur útveggur rétt eftir að hann var opnaður.
