Brunar og tjón

af völdum rafmagns

LÖGGILDINGARSTOFA
Rafmagnsöryggisdeild

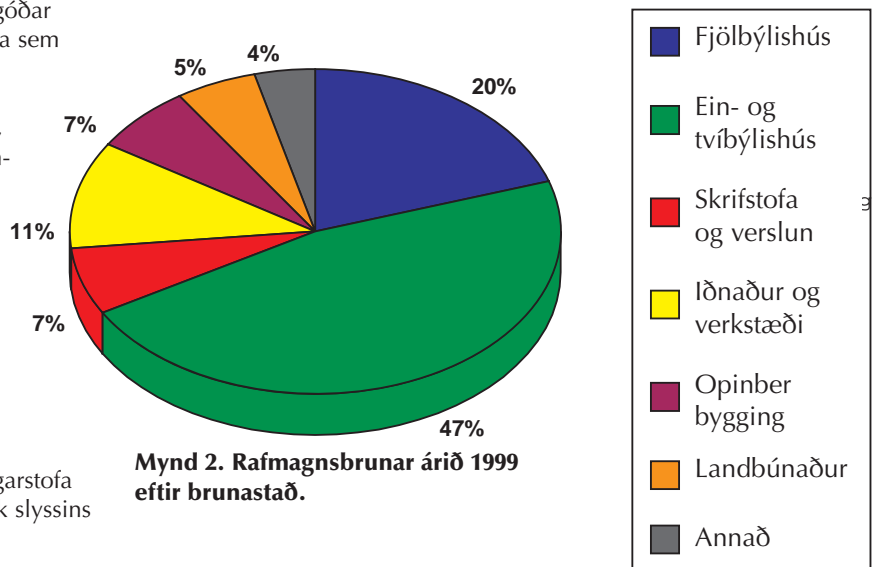
Mynd 2. Rafmagnsbrunnar árið 1999 eftir brunastað.

Á síðasta ári urðu 50 brunar af völdum rafmagns á heimilum landsmanna og er það ríflega 2/3 hlutar allra skráðra rafmagnsbrunnar það árið. Að öðru leyti er skipting brunnar eftir húsnæði hlutfallslega jöfn eins og sést á mynd 2.

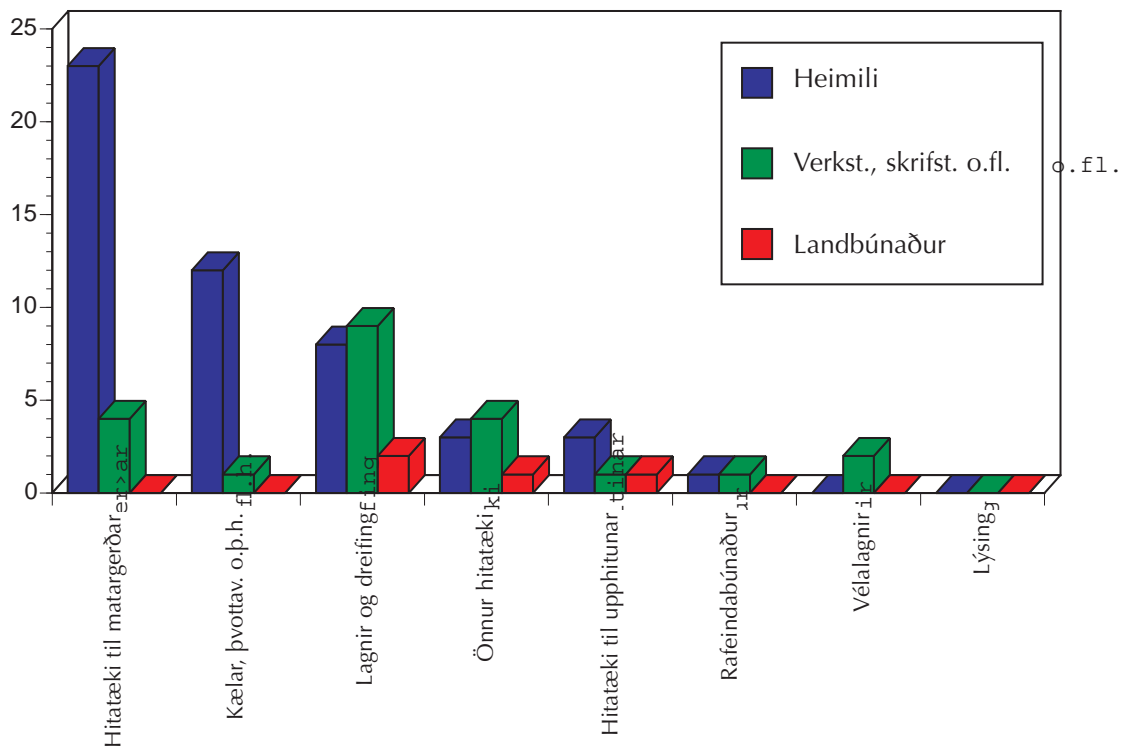
Mynd 3. Rafmagnsbrunnar árið 1999 eftir uppruna/brunastað.

Ef flokkun brunnar eftir uppruna og brunastað er skoðuð nánar kemur í ljós að rekja má flesta bruna til rafmagnshittatækja sem notuð eru til matargerðar. Rannsóknir hafa leitt í ljós að orsök þeirra brunnar var í flestum tilfellum aðgæsluleysi eða röng notkun tækjanna. Af 25 brunum sem urðu á heimilum vegna rangrar notkunar urðu 23 þeirra í eldhúsi og þá fólk gleymir að slökkva á eldunartækjum að notkun lokinni. Þegar brunar á heimilum eru bornir saman við bruna í öðru húsnæði vekur það athygli að heimilin skera sig verulega úr hvað varðar aðgæsluleysi og ranga notkun rafmagnstækja (sjá mynd 3 á næstu síðu).

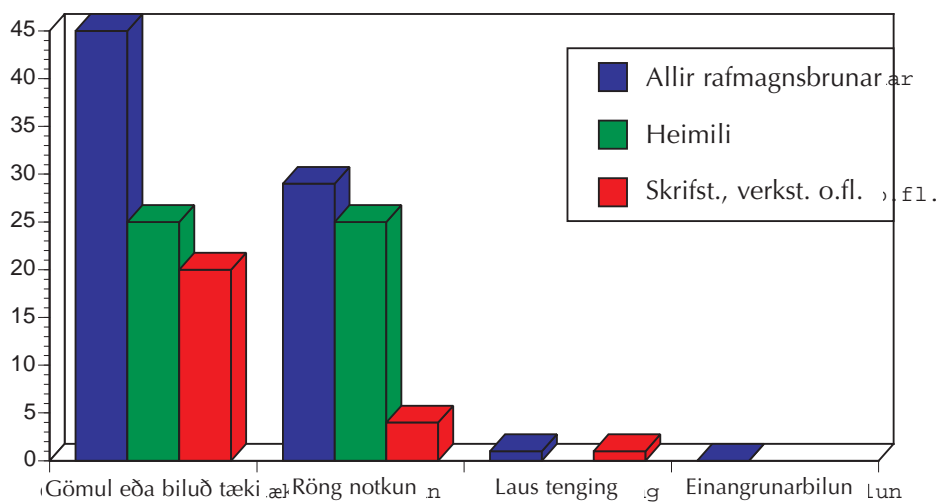
Mynd 4. Skipting rafmagnsbruna eftir orsök.

Auk aðgæsluleysis og rangrar notkunar á rafmagnstækjum eru gömul og biluð rafmagnstæki algengasta orsök rafmagnsbruna. Vangá og röng notkun tækja er þó mun meiri á heimilum en annars staðar. Hins vegar er hlutfall bruna vegna gamalla eða bilaðra tækja það sama á heimilum og í öðru húsnæði og því má álykta að á heimilum og vinnustöðum sé enn verið nota gömul og úr sér gengin rafmagnstæki þrátt fyrir gífurlega fjölgun nýrra rafmagnstækja síðustu árin (sjá mynd 4).

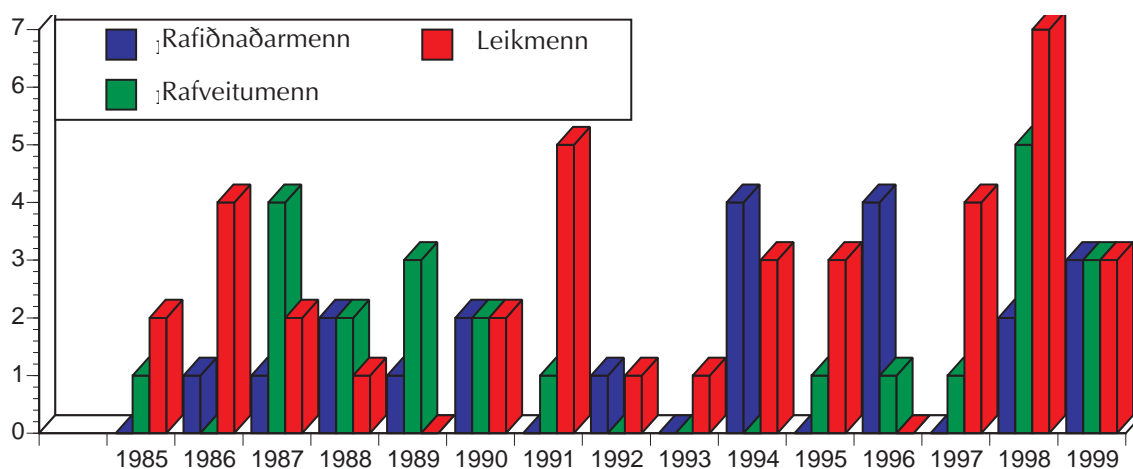
Mynd 5: Rafmagnsslys síðustu 15 ára eftir starfshópum.

Á árinu 1999 voru skráð 9 slys hjá Löggildingarstofu, þau urðu öll við lágspennt raforkuvirki. Sex fagmenn urðu fyrir slysum og þrír leikmenn. Fagmennirnir skiptust síðan jafnt milli starfsmanna rafveitna og rafverktaka (sjá mynd 5).

Eins og áður hefur komið fram urðu öll slysini við lágspennt raforkuvirki sem kann að stafa af því að við vinnu í háspenntum raforkuvirkjum eru yfirleitt viðhafðar meiri varúðarráðstafanir en við vinnu við lágspennt raforkuvirki. Þá hafa flestar rafveitur og löggiltir rafverktakar landsins komið sér upp skilgreindu innra öryggisstjórnunarkerfi með eigin starfsemi sem eflaust hefur einnig áhrif.
