NEYTENDASTOFA

# ÁSTAND RAFLAGNA Á VERKSTÆÐUM

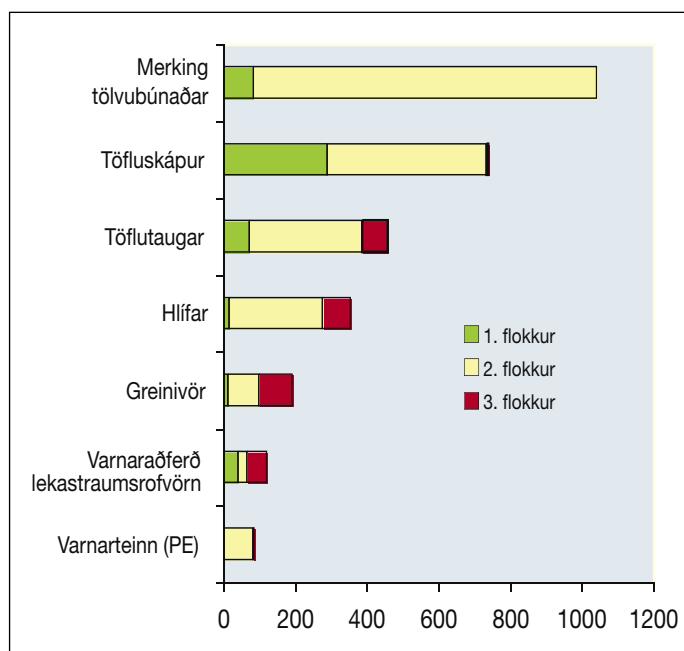
Við skoðun rafmagnstaflna voru flestar athugasemdir gerðar við merkingu töflubúnaðar eða 30% (1043). Helst var að búnaðurinn væri ómerktur, rangt merktur eða merkingar um spennukerfi raflagnarinnar vantaði.

Við töfluskápa voru gerðar 21% athugasemda (741). Algengt var að þéttleiki þeirra væri ekki nægur miðað við aðstæður, aðgengi að töflum var í mörgum tilfellum óviðunandi og í þeim voru óhreinindi og ryk sem valdið getur brunahættu.

Við töflutaugar voru gerðar 13% athugasemda (461). Litamerking þeirra var í mörgum tilfellum röng, hita- og brunaskemmdir voru á taugum eða tengingar þeirra lausar.

Þá voru 10% athugasemda (357) gerðar við hlífur í töflum. Þær ýmist vantaði, voru með götum eða lausar.

Mynd 2. Algengustu athugasemdir við töflur.

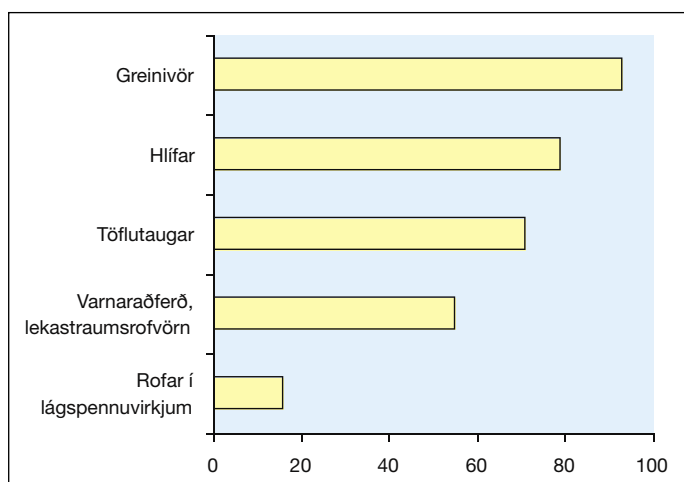
Athugasemdir í 3. áhættuflokki eru alvarlegustu athugasemdirnar. Alls voru gerðar 385 þriðja flokks athugasemdir við rafmagnstöflur og á mynd 4 má sjá þær algengustu.

Athugasemdir við greinivör voru 24% (93). Algengast var að þau væru of stór (m.v. lagnir).

Við hlífar voru gerðar 21% athugasemda (79). Oftast var að þær ýmist vantaði eða voru með það stórum götum að hægt var að snerta spennuhafa búnað.

Þá voru 18% athugasemda (71) gerðar við töflutaugar. Oftast var gildleiki tauga ekki í samræmi við yfirstraumsvarnir, skammhlaups-vörn ófullnægjandi og tengingar lélegar (lausar).

Mynd 4. Algengustu athugasemdir í 3. áhættuflokki.

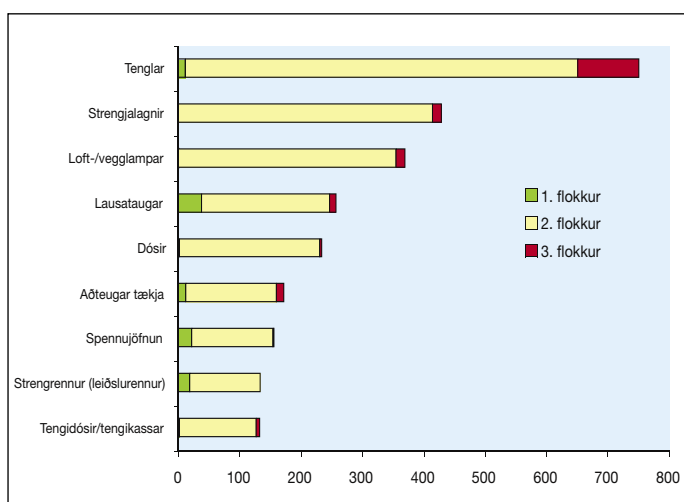
Flestar athugasemdir við raflagnir og rafbúnað, voru gerðar við frágang tengla eða 24% (752), eins og sést á mynd 5. Í flestum tilvikum voru tenglar ýmist brotnir, lok vantaði eða þeir lausir. Þéttleiki tengla gagnvart ryki og vatni var oft ekki nægur. Þá voru varnarsnertur (jarðtenging) margra tengla óvirkar og í nokkrum tilfellum rangt tengdar sem getur skapað mikla hættu.

Við frágang strenglagna voru gerðar 14% athugasemda (430). Strengir voru lausir, hlífðarkápa þeirra hafði dregist út úr tengidósum eða hún skemmd, endabúnað vantaði á strengenda og fleira þess háttar.

Við loft og vegglampa voru gerðar 15% athugasemda (371). Hlífðargler þeirra vantaði eða var brotið. Þéttleiki lampa var ekki í samræmi við aðstæður. Varnartengingar (jarðtengingar) margra lampa reyndust óvirkar. Þá voru festingar lampa ófullnægjandi.

Þá voru 8% athugasemda (258) gerðar við frágang lausatauga. Óhófleg notkun lausatauga, þær of langar eða rangur frágangur.

Mynd 5. Algengustu athugasemdir við raflagnir og rafbúnað.

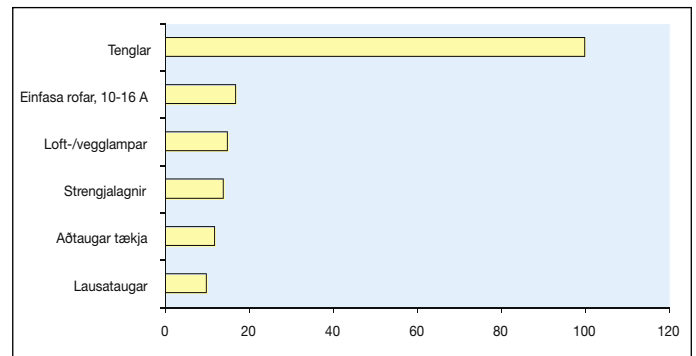
Athugasemdir í 3. áhættuflokki eru eins og fyrr segir alvarlegustu athugasemdirnar. Alls voru gerðar 309 þriðja flokks athugasemdir við raflagnir og rafbúnað og á mynd 7 má sjá þær algengustu.

Við tengla voru gerðar 48% athugasemda (100). Helst var að tenglar væru brotnir eða hlífar vantaði, þannig að hætta væri á snertingu við spennuhafa búnað, of stór vör væru fyrir þá eða varnarsnertur (jarðtenging) óvirkar eða rangt tengdar.

Við einfasa rofa voru 8% athugasemda (17) gerðar. Algengt var að rofar væru lausir, lok vantaði á þá og af þeim stafaði snertihætta.

Við loft-/vegglampu voru 7% athugasemda (15) gerðar og var algengast hlífar yfir spennuhafa tengingar vantaði.

Mynd 7. Algengustu athugasemdir í 3. áhættuflokki

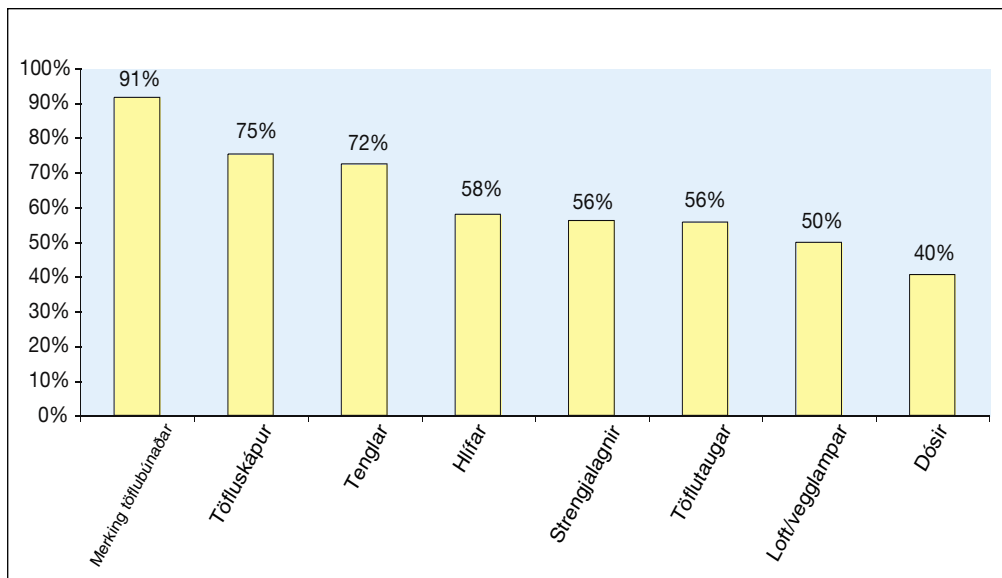
Mynd 12. Algengustu athugasemdir sem gerðar voru við skoðanir.

Eigendur og umráðamenn verkstæða bera ábyrgð á  
ástandi raflagna og rafbúnaðar sem þar er notaður.  
Neytendastofa hvetur þá því til þess að umgangast allan  
rafbúnað af varfærni og nota eingöngu búnað sem hæfir  
aðstæðum. Jafnframt hvetur Neytendastofa til þess að  
löggiltur rafverktaki sé fenginn til að yfirfara raflagnir og  
rafbúnað á verkstæðum og þannig stuðlað að bættu ör-  
yggi.
