Brunamálastofnun

# Ástand raflagna í leikskólum

## Formáli

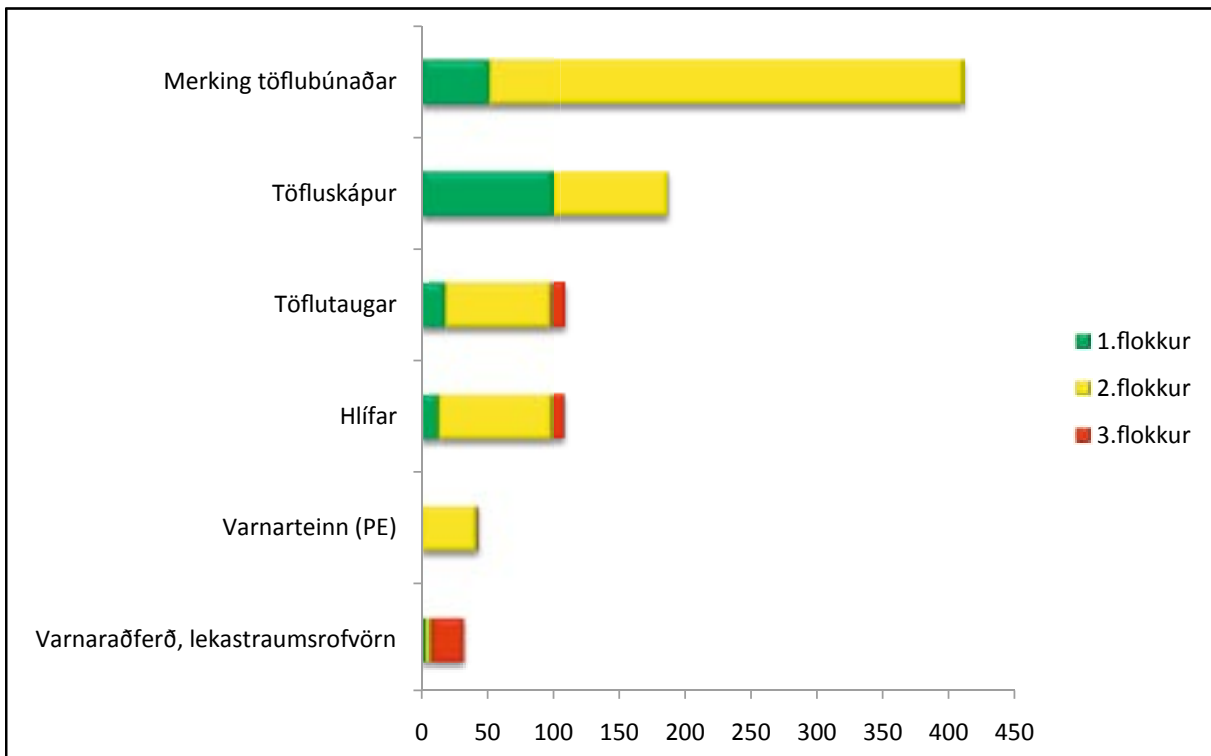
Mynd 2. Algengustu athugasemdir við rafmagnstöflur

Við skoðun rafmagnstafna voru flestar athugasemdir gerðar við merkingu töflubúnaðar eða 36% (411). Helst var að búnaðurinn væri ómerktur, rangt merktur eða merkingar um spennukerfi raflagnarinnar vantaði.

Við töfluskápa voru gerðar 187 athugasemdir eða 17% athugasemda. Algengt var að þéttleiki væri ekki nægur miðað við aðstæður, aðgengi að töflum var í mörgum tilfellum óviðunandi og í þeim voru óhreinindi og ryk sem valdið getur brunahættu.

Við töflutaugar voru gerðar 109 athugasemdir eða 10% athugasemda. Litamerking þeirra var í mörgum tilfellum röng, hita- og brunaskemmdir voru á taugum eða tengingar þeirra lausar.

Þá voru 10% athugasemda (108) gerðar við hlífur í töflum. Þær ýmist vantaði, voru götóttar eða lausar.

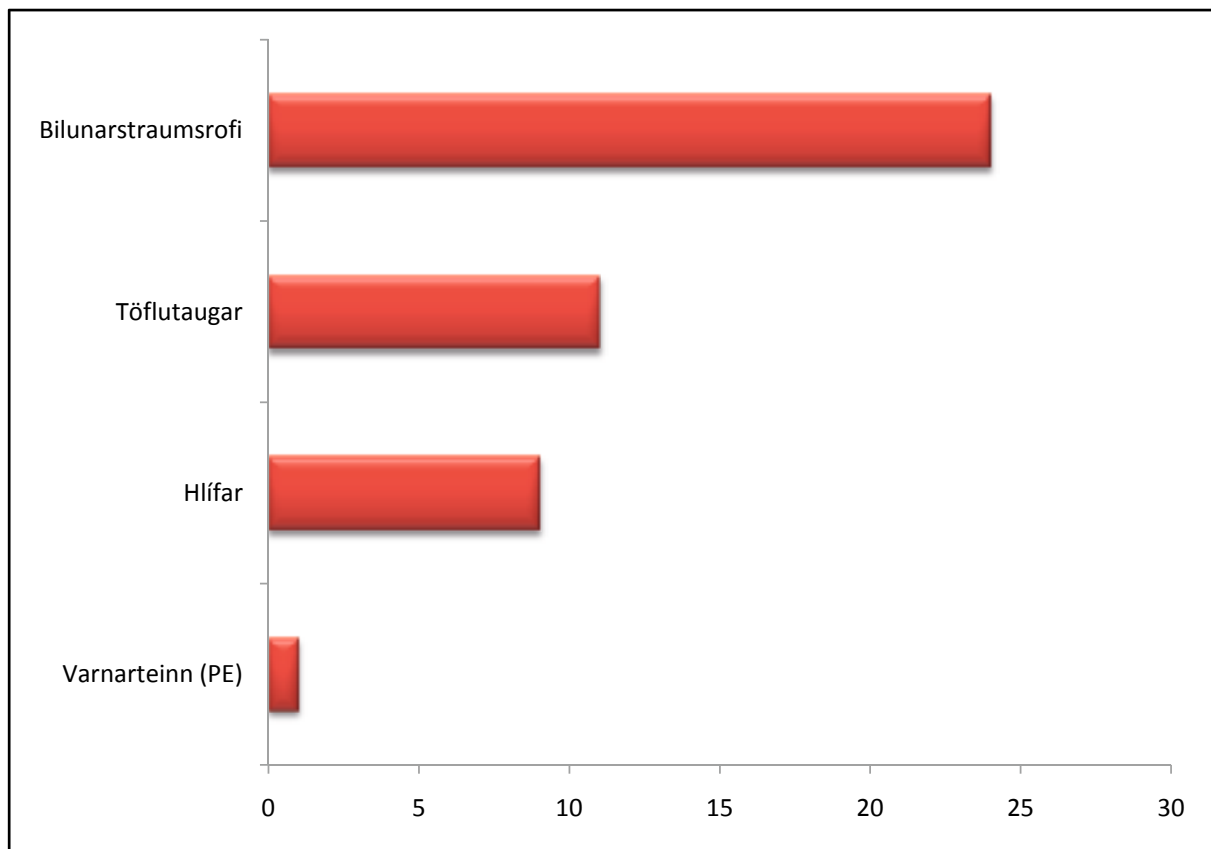
Mynd 4. Algengustu athugasemdir í 3. áhættuflokki

Athugasemdir í 3. áhættuflokki eru alvarlegustu athugasemdirnar. Alls voru gerðar 78 þriðja flokks athugasemdir við rafmagnstöflur og á mynd 4 má sjá þær algengustu.

Athugasemdir við bilunarstraumsrofa voru 24 eða 31% af 3. flokks athugasemdum sem gerðar voru við töflur.

Við greinivör voru gerðar 15 athugasemdir eða 19 % af 3. flokks athugasemdum.

Við hlífar voru gerðar 9 athugasemdir eða 12% af 3. flokks athugasemdum. Oftast vantaði hlífar eða þær brotnar sem skapaði snertihættu.

Þá voru 17% athugasemda (41) gerðar við greinivör, þar sem hitaskemmdir voru á þeim og einnig voru þau of stór á miðað við lagnir frá þeim.

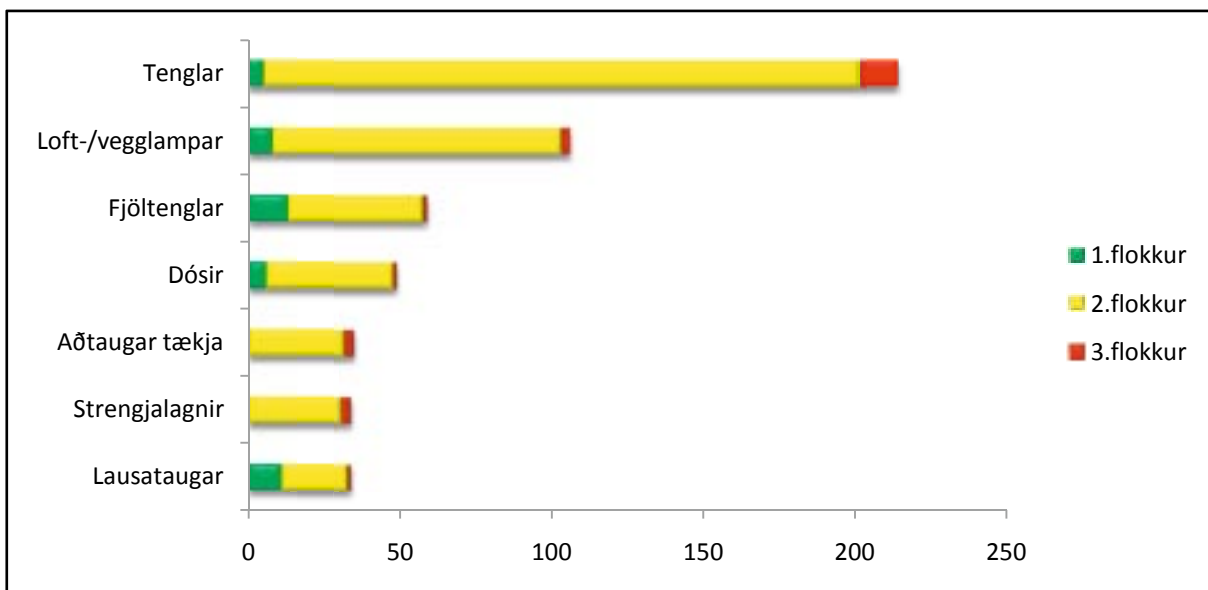
Mynd 5. Algengustu athugasemdir við raflagnir og rafbúnað

Flestar athugasemdir við raflagnir og rafbúnað, voru gerðar við frágang tengla eða 31% (214), eins og sést á mynd 5. Í flestum tilvikum voru tenglar ýmist brotnir, lok vantaði eða þeir lausir. Þéttleiki tengla gagnvart ryki og vatni var oft ekki nægur. Þá voru varnarsnertur (jarðtenging) margra tengla óvirkar sem getur skapað mikla hættu.

Við frágang lampa voru gerðar 106 athugasemdir eða 15% athugasemda. Oftast vantaði hlífðargler þeirra eða það brotið. Varnartengingar (jarðtengingar) margra lampa reyndust óvirkar. Einnig var festing ófullnægjandi.

Gerðar voru 59 athugasemdir við fjöltengla eða 8% af heildar athugasemdum.

Þá voru 49 athugasemdir gerðar við frágang dósa eða 7% athugasemda. Mikið var um að lok vantaði á dósir.

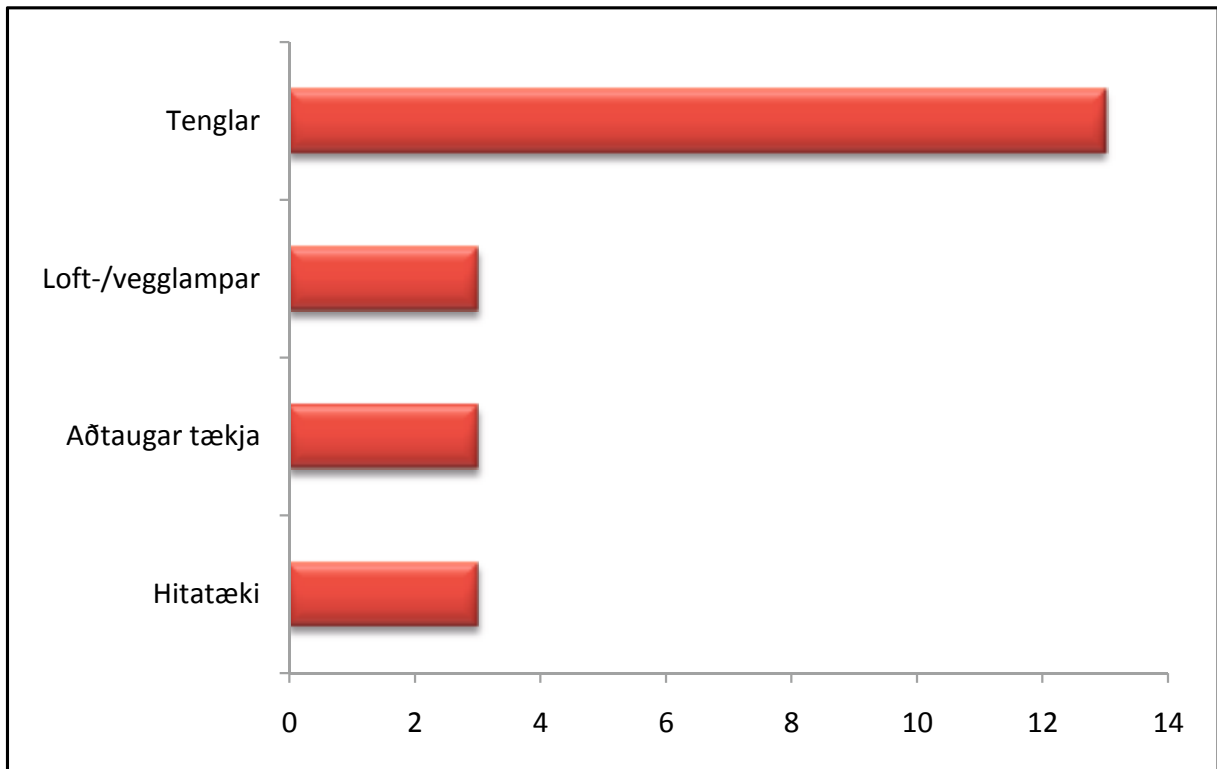
Mynd 7. Algengustu athugasemdir í 3. áhættuflokki

Athugasemdir í 3. áhættuflokki eru eins og fyrr segir alvarlegustu athugasemdirnar. Alls voru gerðar 41 þriðja flokks athugasemdir við raflagnir og rafbúnað og á mynd 7 má sjá þær algengustu.

Við tengla voru gerðar 13 athugasemdir eða 32% allra 3. flokks athugasemda við raflagnir og rafbúnað. Helst var um að tenglar væru brotnir, lausir, of stór vör fyrir tengla eða varnarsnertur(jarðtengingar) óvirkar.

Við strengjalagnir, loft-/vegglampar og hitatæki voru gerðar 3 athugasemdir eða um 7% athugasemda í 3. flokki, í hverju tilfelli fyrir sig.

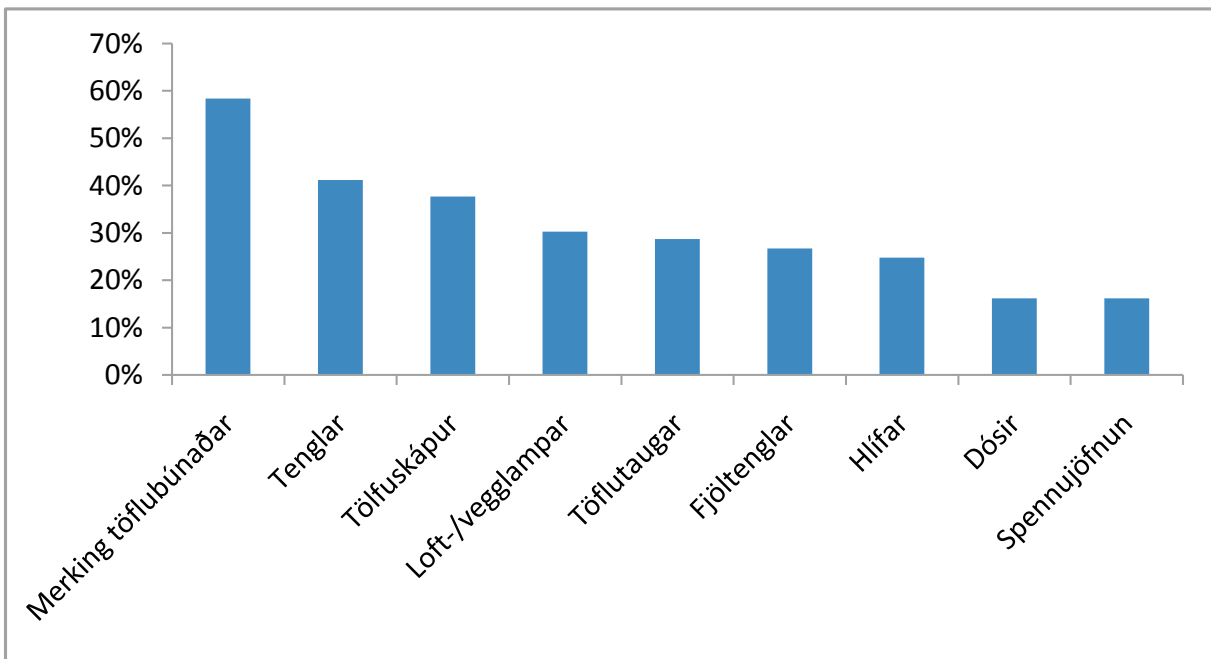
Mynd 8. Algengustu athugasemdir sem gerðar voru við skoðanir.

Eins og sjá má á mynd 10 voru gerðar athugasemdir við merkingu töflubúnaðar í 58% tilvika, í 41% tilvika við tengla og við töfluskápa í 38% tilvika. Af þessu má ætla að svona sé ástandið í þeim leikskólum sem ekki voru skoðaðir í þessu úrtaki. Merking töflubúnaðar sker sig nokkuð út í tíðni athugasemda. Skilmerkilega merktar töflur eru gríðarlega mikilvægar þar sem margt fólk gengur um eins og í leikskólum.

Niðurstöður skoðana gefa til kynna að ástandi rafmagnstaflna sé víða ábótavant. Þetta er mikið áhyggjuefni þar sem það getur haft í för með sér mikla slysa- og brunahættu. Þá var rafbúnaður, svo sem tenglar og lampar, víða í ólagi en rétt er að hafa í huga að marga bruna af völdum rafmagns í gegnum tíðina má einmitt rekja til þeirra hluta.

Aðgæsluleysi er ásamt gömlum og biluðum rafbúnaði helsta ástæða rafmagnsbruna og því er afar mikilvægt að sá rafbúnaður sem notaður er sé ávallt valinn með tilliti til staðsetningar og notkunar. Úr sumum ágöllum getur notandinn bætt með betri umgengni en flestar athugasemdirnar kalla á úrlausn fagmanns.
